# さいたま市大宮区三橋地域における 「生活道路分析ツール」を活用した技術支援

～埼玉県内の生活道路の交通安全対策を推進するために～

1. さいたま市大宮区三橋地域の概要
2. 整備計画前の実証実験
3. ゾーン30プラスの整備計画
4. 生活道路分析ツールの活用
5. まとめ

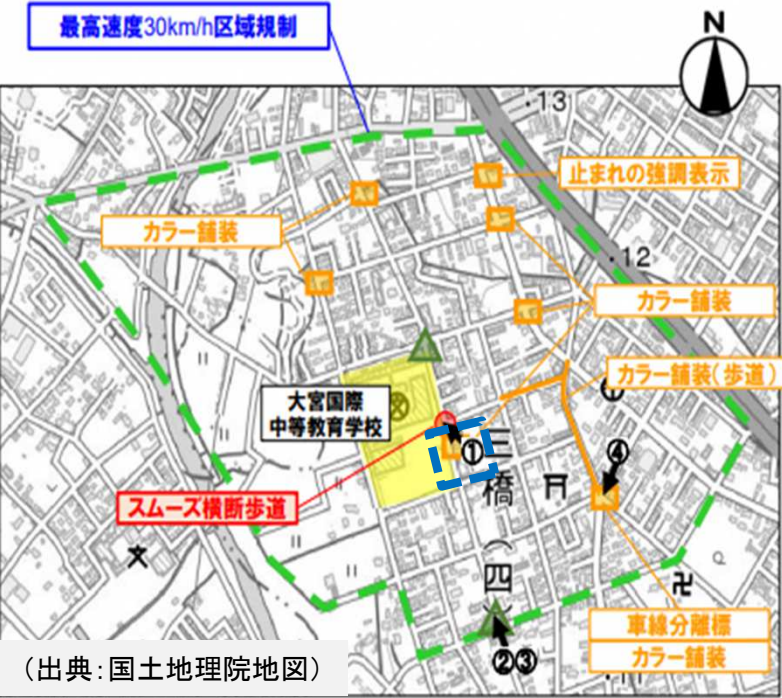
- 令和5年3月までに短期対策(交通規制・物理的デバイスの設置等)を完了。
- 効果検証実施箇所では、交通量は増加したが、車両の平均速度・30km/h超過割合は減少。
- 地元意見では、特に物理的デバイスの付近で速度抑制の効果を実感。

○ETC2.0データ  
期 間: R4年6月・R5年6月  
時間帯: 平日7時～19時

○事故データ(県警より)  
整備前: R3年度 死傷事故件数  
整備後: R5年度 死傷事故件数

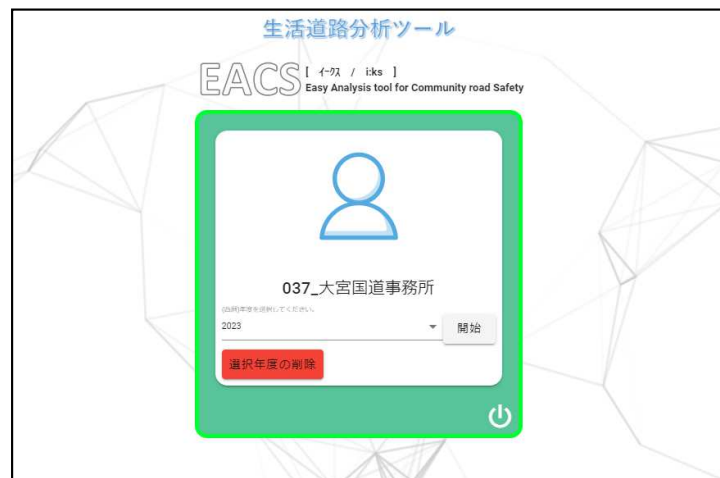
- ETC2.0データ解析から生活道路分析ツールを用いたメリット

- エリア全体の傾向を把握しやすい  
→面的整備である  
ゾーン30プラスの効果把握に有効

- ETC2.0のビックデータから必要データの抽出と外部委託での解析処理に頼っていたものが  
職員自らインハウスでツールを用いた処理により  
解析にかかる時間とコスト縮減が可能
